Herstel met vulmiddel op de bouwplaats

Restauratieladder categorie 1: CONSERVEREN

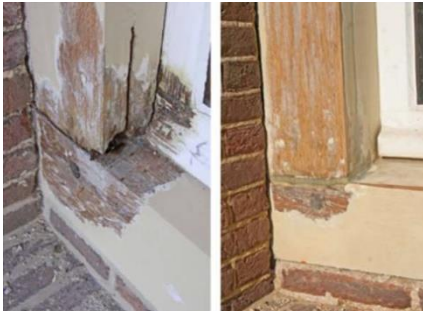
Passieve conservering: houtconstructies met licht aangetast hout en openstaande verbindingen openfrezen en opvullen met een geëigend vulmiddel. Verder de behandeling van aangetast hout door insecten en zwammen, uit te voeren door derden, zie URL 5001 Houtaantasting.

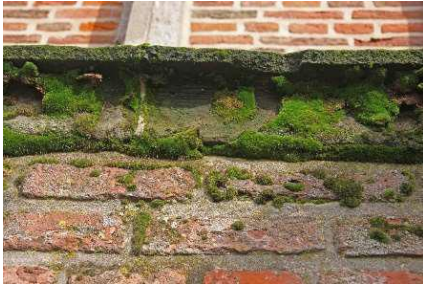
Mos van waterlijsten verwijderen en zorgen dat water van de gevel valt

(Passieve conservering): reinigen en treffen van flankerende maatregelen zoals aanbrengen loodslabben, afdekken etc., waardoor omstandigheden voor het behoud verbeteren.

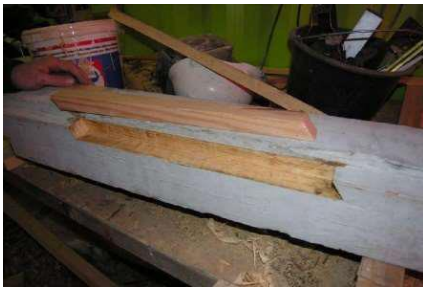
Deelvervangning zonder (boven) en met vulmiddel (onder), op de bouwplaats

Actieve conservering: bij houtconstructies met zwaar aangetast hout en aangetaste verbindingen, het aangetaste hout verwijderen en door middel van deelvervangning de verzwakte houtconstructies aanhalen zoals ondereinden van spantbenen en sporen, het aanbrengen van losse pennen.

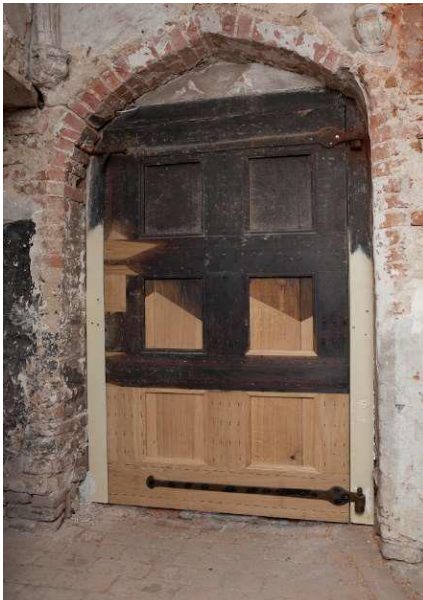
Deelvervangning zonder vulmiddel in de timmerfabriek vervaardigd

Actieve conservering: bij houtconstructies met zwaar aangetast hout en aangetaste verbindingen, het aangetaste hout verwijderen en door middel van lamineren of deelvervangning opvullen met hout en een geëigend vulmiddel.

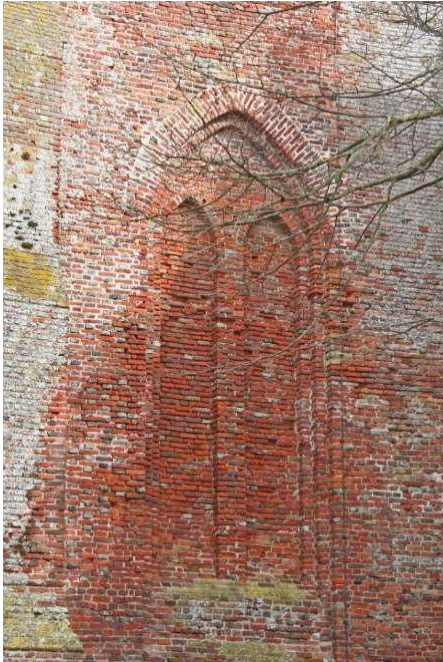
Incidenteel inboeten van metselwerk

Actieve conservering: ingrepen gericht op het herstellen van schade (zoals het plaatselijk verwijderen en opnieuw aanbrengen van individuele (bak)stenen en beperkte hoeveelheid metselwerk, inboeten).

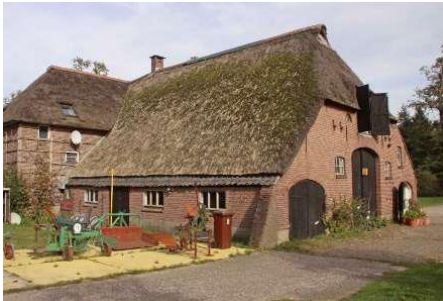
Rieten dak: slijtlaag bijna verdwenen, kwaliteit riet nog vrij goed > blank verstoppem

Rietbedekking waarvan de slijtlaag voor een groot deel verdwenen is zodanig opdikken door 'blank verstoppem' dat weer een redelijke verlenging van de levensduur ontstaat.

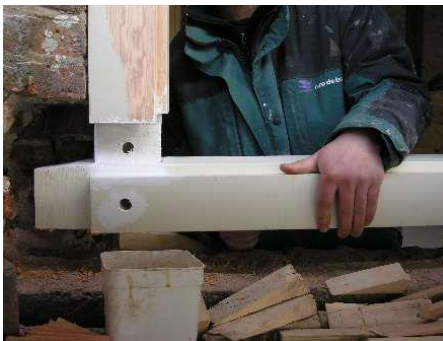
Nieuw kozijn met historische getoogde pen- en gat verbinding, fabrieksmatig vervaardigd

Het vervaardigen van oude vormen (zoals kozijn- en raamhout, dorpels, klampen van luiken) zonder verbeteringen of aanpassingen in de detaillering en profilering. Voor een degelijker resultaat kunnen kleine aanpassingen (liggende naad > verticale naad) doorgevoerd worden, zonder dat het beeld zichtbaar wordt gewijzigd. zelfde profilering, detail, materiaal en verbindingstechniek vereist.

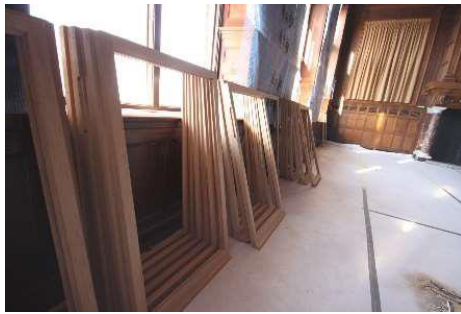
Nieuwe ramen met moderne slisverbinding, fabrieksmatig vervaardigd

Het vervaardigen van een oude vorm met gebruikmaking van nieuwe techniek(en). Hierbij blijft het beeld nagenoeg ongewijzigd, maar kunnen moderne verbindingen, andere houtsoorten en zwaardere houtmaten worden toegepast. Zelfde profilering en detail vereist, ander materiaal en verbindingstechniek mogelijk.

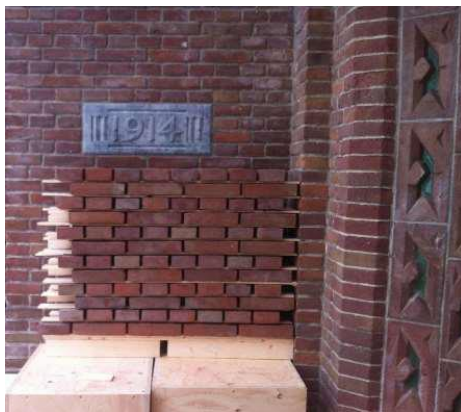
Nieuwe bakstenen, maatvoering gelijk, kleuren gelijk (onvervuld – patineren), metselverband gelijk, reconstructie van metselwerk

(Aanvullend of vervangend) aanbrengen van metselwerk in het oorspronkelijke verband en voegtype, met dezelfde materialen en technieken als in het oorspronkelijke werk.

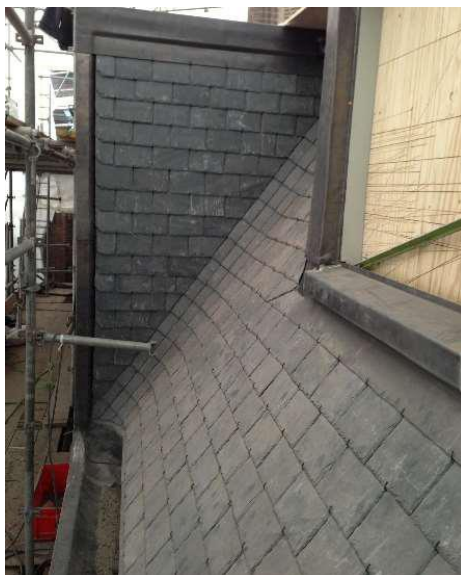
Nieuwe leien uit andere groeve. Reconstructie van oorspronkelijke leimaat, lagenmaat en loodmaat op basis van oude foto's, detaillering qua zichtwerk gehandhaafd, bouwkundig iets aangepast

Kopieer indien mogelijk de bestaande leien, dat wil zeggen bij voorkeur uit dezelfde groeve, in hetzelfde formaat en model. Is dit niet mogelijk, imiteer dan de leien in kleur en formaat. Eventueel na historisch onderzoek en geheel in overleg met de RCE de imitatie uitvoeren in historische gegevens. Verbeter indien gewenst de detaillering en overlappen, zodanig dat voorkomen wordt dat er schade aan de onderliggende constructie kan ontstaan

- Detaillering exact hetzelfde, maar lei uit andere groeve (vrijwel onvermijdelijk) > 3a. Kopiëren.

- Als asbest-cementleien (bestaande situatie) vervangen wordt door natuurleien > 3c. Verbeteren.

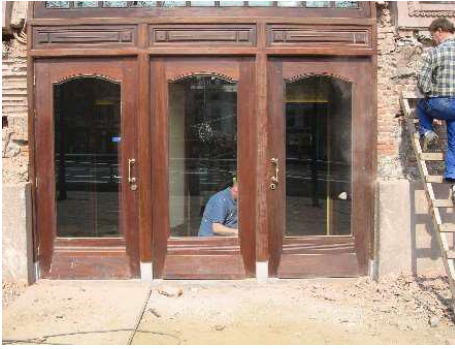
Nieuwe pui als oorspronkelijk, maar voorzien van dikke akoestische en kogelwerende beglazing, fabrieksmatig vervaardigd

Hierbij blijft het beeld zo veel mogelijk gehandhaafd, maar kunnen behalve andere houtsoorten en zwaardere houtmaten, ook de eisen op het gebied van brandveiligheid en hogere eisen aan de belastbaarheid worden meegenomen (evenals eisen qua akoestische en thermische isolatie, inbraakwering en dergelijke) zelfde profilering, ander detail, materiaal en verbindingstechniek mogelijk.

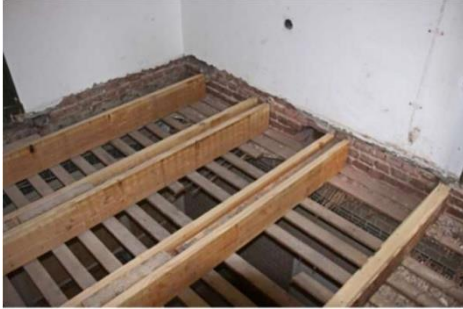
Verzwaren balklaag in verband met hogere eis vloerbelasting, op de bouwplaats vervaardigd

Hierbij wordt het beeld zo veel mogelijk gehandhaafd, maar kunnen behalve het toepassen van andere houtsoorten en zwaardere houtmaten, ook de eisen op het gebied van constructieve veiligheid, brandveiligheid, aanpassing op gewijzigde beglazing en akoestische en thermische isolatie volledig worden meegenomen.

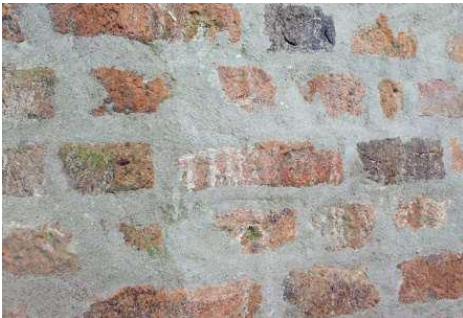
Vervangen van voegwerk van middeleeuws metselwerk (waarde van het metselwerk is aanzienlijk, waarde cementvoeg = 0)
